第一次量产需知：

AU3150 V3.1, V3.2 线路的写保护：

存储器类别页：

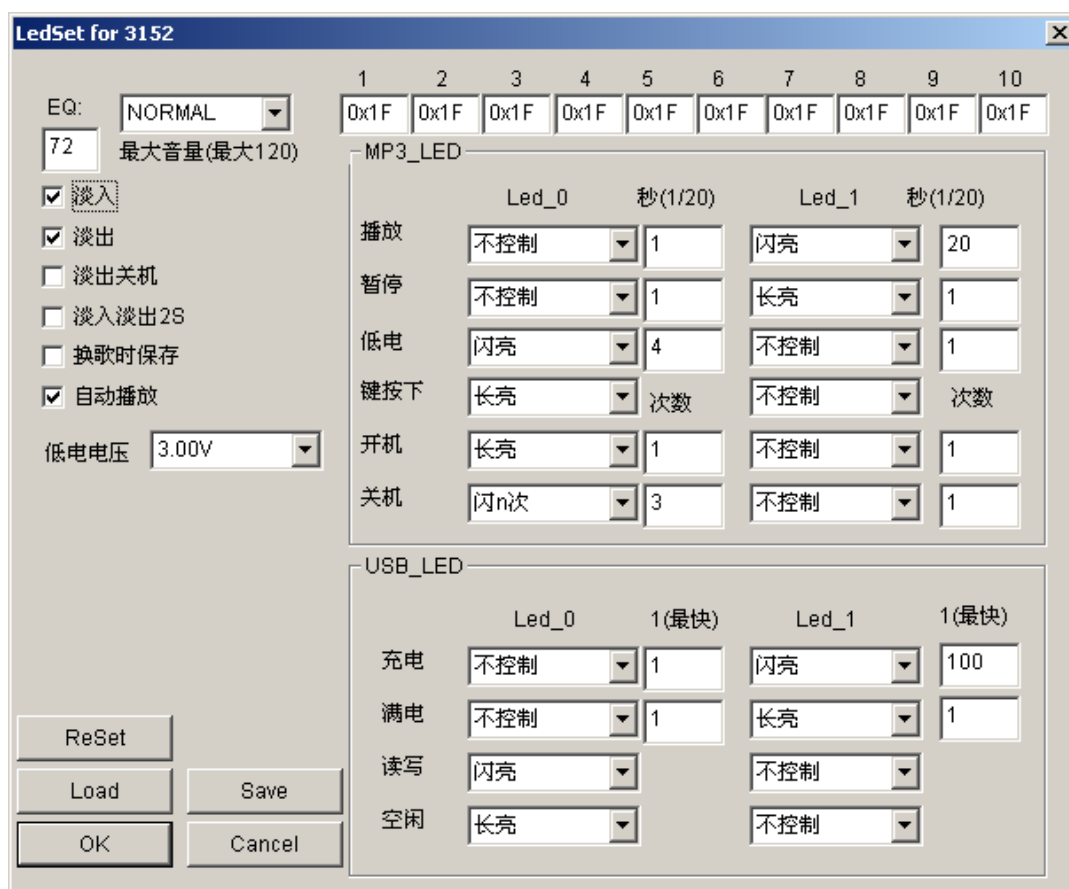
- d) 第 5 项中的 ' LCM 文件 ', 它是 MP3 的固件是必须的, 依据客户功能需求, 我们提供相应的 lcm bin 文件, 旁边的 ' LedSet ' 在 AU3152 上可以设置两个 LED 在 MP3 播放时的闪灯状态指示和 USB 下的充电, 读写闪灯指示;

- e) 第 6 项默认音量在 AU3150B, AU3150C, AU3151 有效, AU3152 无效;
- f) 第 7 项 FM 模块在 AU3151 做收音机时有效; 第 8, 9 项在 AU3151 时有效
- g) 第 10 项中
- 优先从 Flash 中播放: 用在 AU3151 同时用 Flash 和 SD 卡时有用;
 - 自动关机: 可以在右边的 ' 自动关机时间 ' 设定, 默认值是 3600(20 为 1 秒), 则是 180 秒暂停时自动关机; 对 AU3150B, AU3150C, AU3151, AU3152 都有效;
 - 递增显示时间: 在 AU3151 有效;
 - 内部电压侦测(默认); 一般选默认;
 - 关机保存播放位置(默认): 可以设置手动按 Play 键关机时是否保存播放位置。

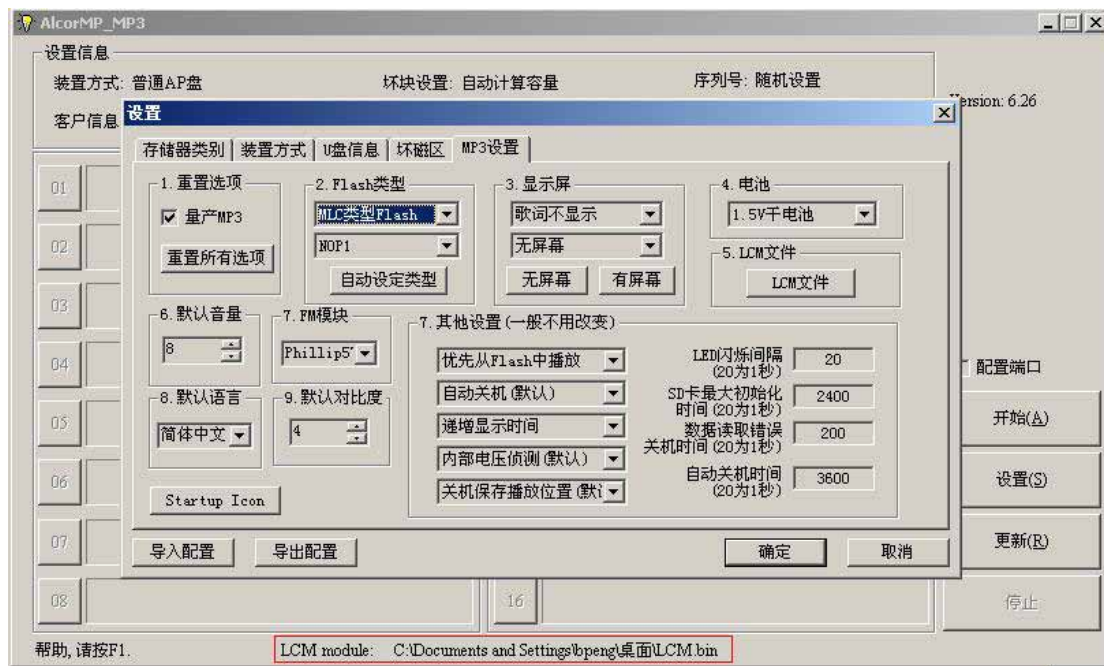
单击 " LCM 文件 " 按钮, 弹出文件选择框, 选择文件后, 路径会显示在 MP 工具下方。

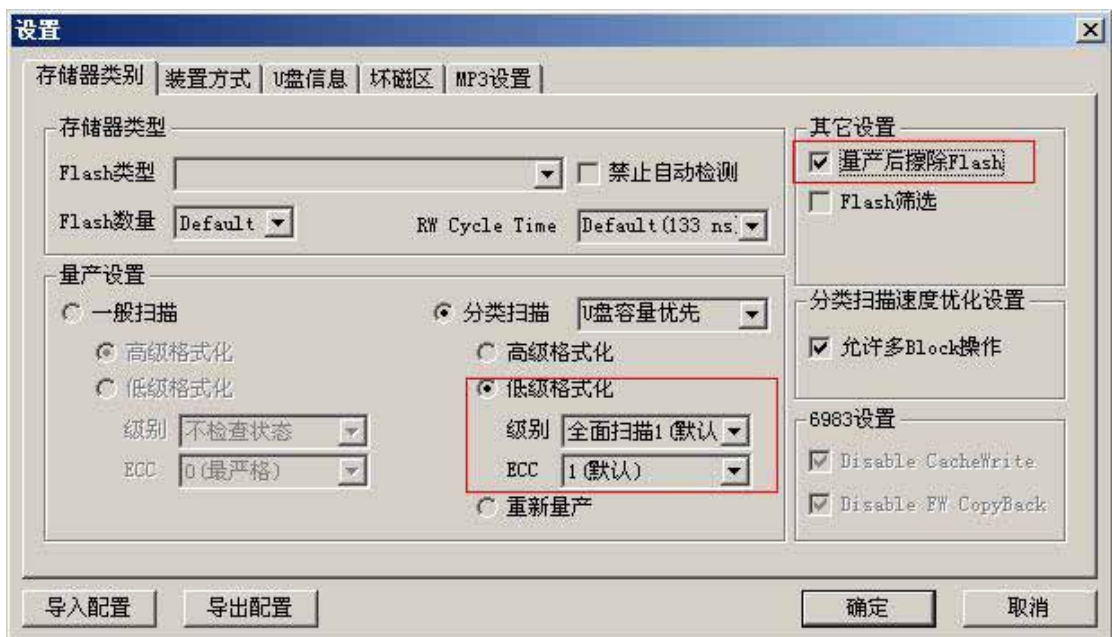
1:用 6981 量产时设置:

1. 不选“量产 MP3”。
2. 选择“分类扫描”中的“低格”。
扫描方式和 ECC 都选默认就行(应该分别是“全面扫描 2”和“2”)。
3. 必须选“量产后擦除 flash”。

点”开始”后，状态条上显示的是”Scan badblock...”

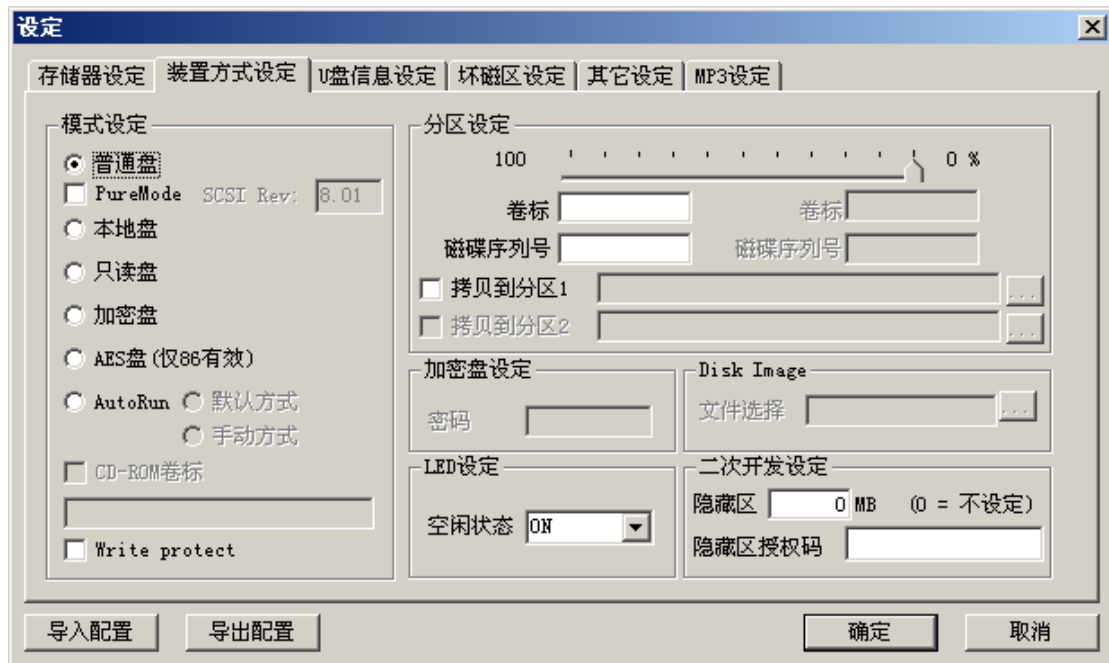
3:在 AU3152 上量产时设置:

- A. 只需勾选‘量产MP3’，电池为锂电，然后选上相应功能的 lcm 文件即可，闪灯状态指示还可以在 LedSet 设置，flash 只要时用安国 U 盘 Sorting 过的可以直接用高格->量产过以节约不需自己低格量产的时间。

- B. 可以支持普通盘，本地盘，只读盘，加密盘，AutoRun 盘，可以播放隐藏区歌曲。
- C. 可以支持文件夹语音导读功能；需 MP3 Player Utility 辅助，如果要批量写入语音功能将有一个工具放在量产目录下，然后在‘MP3 设定’中勾选语音导读。
